Sprengabbruch der Frankenwaldschanze bei Bad Steben

Blast of the ski-jump „Frankenwaldschanze“

von Ulrike Matthes

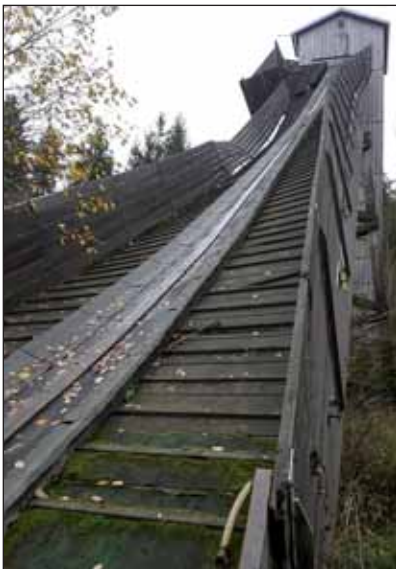
Abb. 2:

Frankenwaldschanze mit den erkennbaren Bauschäden im Anlaufbereich

Zu Beginn der Planungsarbeiten stand die Frage, ob eine Erhaltung des Schanzenturms möglich wäre, damit dieser als Aussichtspunkt genutzt werden kann, oder ob die fortschreitenden Bauschäden einen Komplettabbruch der Schanze erfordern.

Am Ende führten die Baufälligkeit sowie die hohen Erhaltungskosten doch dazu, dass auch der Anlaufurm keine Chance hatte und die Anlage komplett sprengtechnisch niedergeführt wurde.

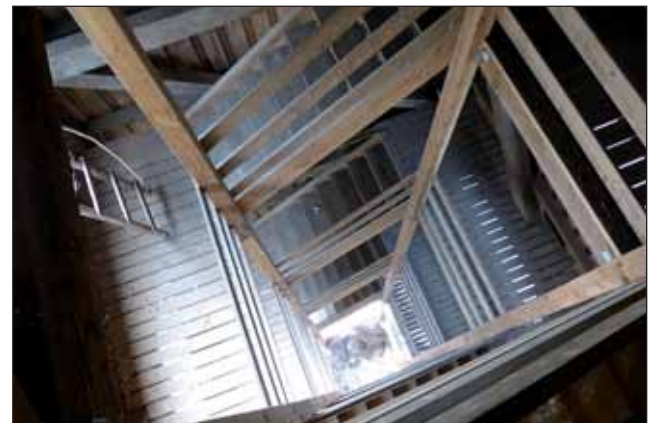
Abb. 3: Schanzenturm, mit Blick nach unten

Der Schanzenturm mit seinen 4 Eckstützen und Verbandsdiagonalen, die als Aussteifungselemente dienten, besitzt eine Höhe von 21 m und war komplett mit Holz verkleidet. Im Inneren des Turmes befand sich eine zweiläufige Treppe, die den Zugang zum Schanzenanlauf ermöglichte.

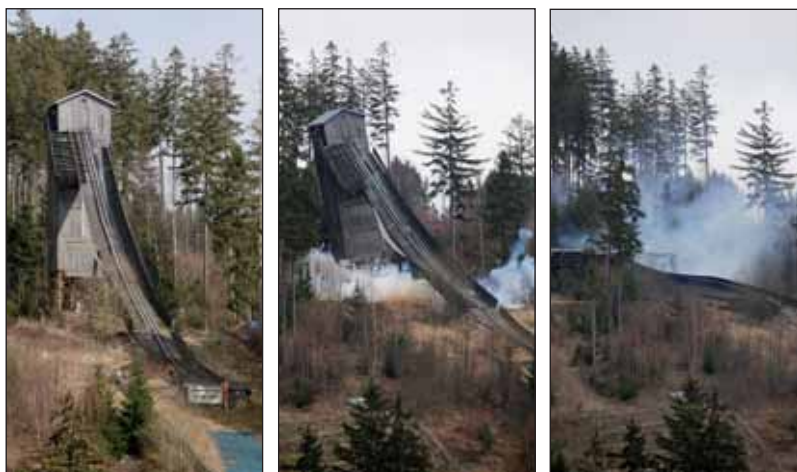
Abb. 6a - 6c: Sprengung der Frankenwaldschanze

Die Sprengung der Frankenwaldschanze durch die Thüringer Sprenggesellschaft erfolgte mittels einer einfachen Fallrichtungssprengung des Schanzenturmes sowie des Schanzenanlaufs in einem Zündgang.

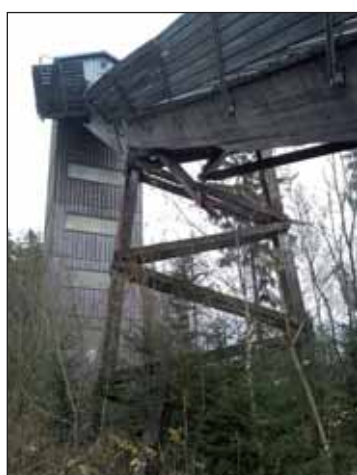
Abb. 4: Mittelunterstützung

Bei den Planungs- und Vorbereitungsarbeiten für die Sprengung entschieden wir uns aufgrund der baulichen Ausgangssituation der Schanze, diese seitlich nach Norden zu kippen. Durch die teilweise beeinträchtigte Tragfähigkeit der Mittelunterstützung war es zu einer seitlichen Verdrehung des Schanzenanlaufs in Richtung Norden gekommen.

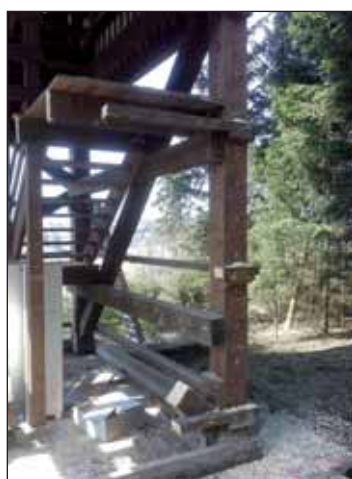
Abb. 5: Vorbereitungsarbeiten am Schanzenturm

Für die Sprengung wurde im Anlaufturm ein Sprengmaul in Fallrichtung vorbereitet. Dazu entfernten Mitarbeiter des Bauhofes der Marktgemeinde Bad Steben unter Anleitung der Thüringer Sprenggesellschaft die Holzverkleidung, die Verbandsdiagonalen sowie die Treppenbereiche inklusive Treppenwange und Zwischenpodest.

Weiterhin wurden in den zu sprengenden Eck- und Mittelstützen die Laderäume hergestellt.

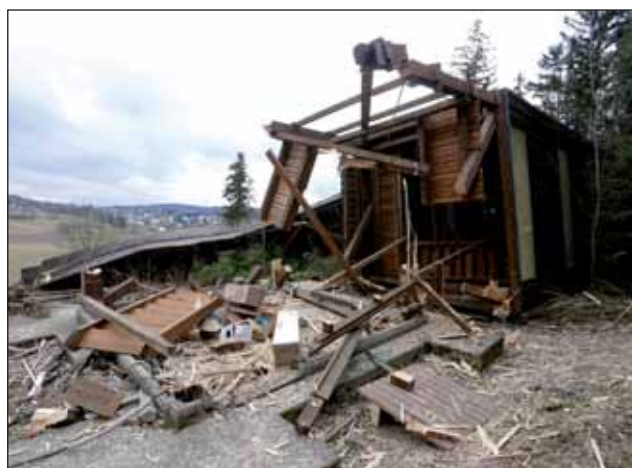
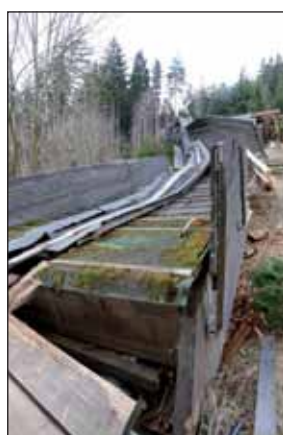
Abb. 7a - b: Sprengergebnis

Pünktlich und wie geplant fiel die Frankenwaldschanze unter den interessierten Augen der zahlreichen Besucher und Anwohner, welche die erfolgreiche und schadensfreie Sprengung mit einem freudigen und einem weinenden Auge verfolgten, denn ein Stück Sportgeschichte ging an diesem Tag mit einem kurzen Knall zu Ende.
